Considerazioni sulla frana lungo l'autostrada Savona-Torino del 24 novembre e riflessioni generali sulla mitigazione del rischio geo-idrologico in Italia

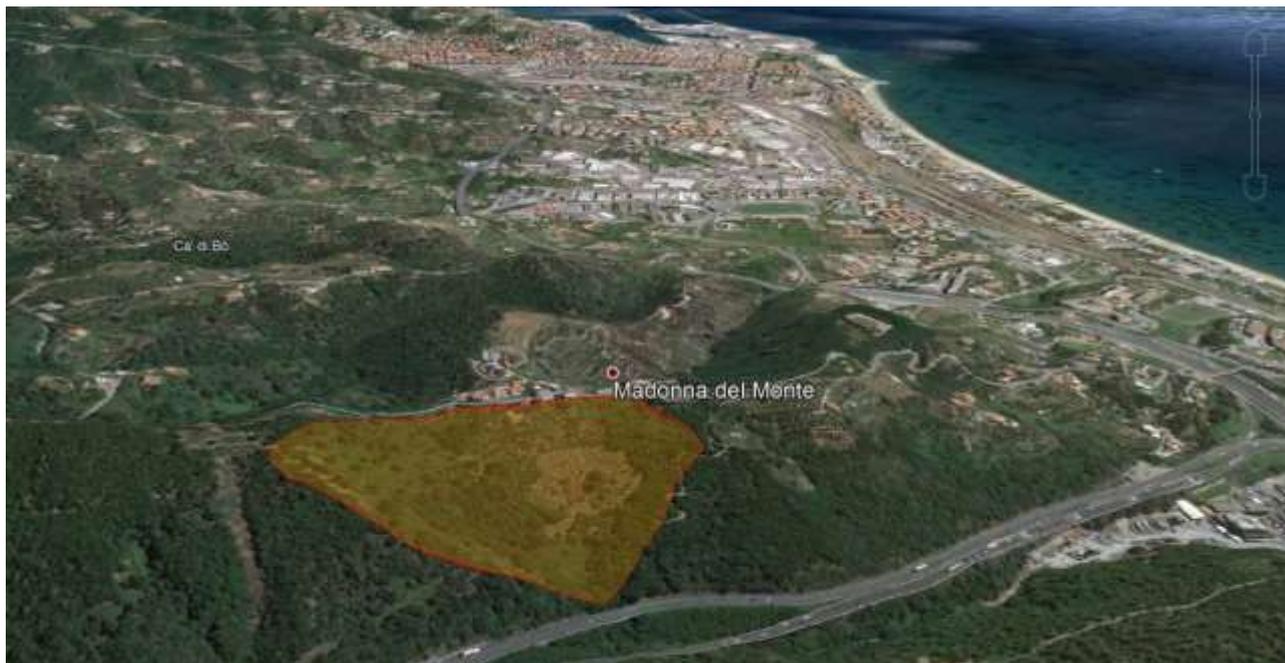
Figura 1 - Panoramica W-E dell'area della frana che ha interessato l'A6. Sullo sfondo la città di Savona. In arancione e perimetrato in rosso il bacino a monte del tratto autostradale crollato (da Google Earth)

ogni modo, proviamo a fare qualche ragionamento a mente fredda sul "dissesto idrogeologico", dopo quel breve momento di clamore che il tema ha suscitato in seguito all'ennesimo evento eccezionale avvenuto in area ligure: la frana avvenuta il 24 novembre che ha determinato il crollo del viadotto sull'A6 Torino-Savona, in corrispondenza della Madonna del Monte, in prossimità di Savona (figg. 1 e 2).

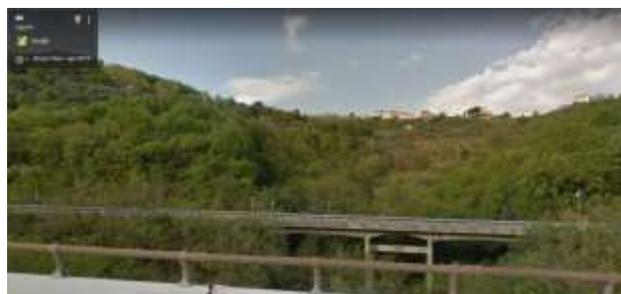
Figura 2 - Il tratto di A6 prima del crollo del viadotto e le due serie di piloni posti alla chiusura del bacino (da Google Map)

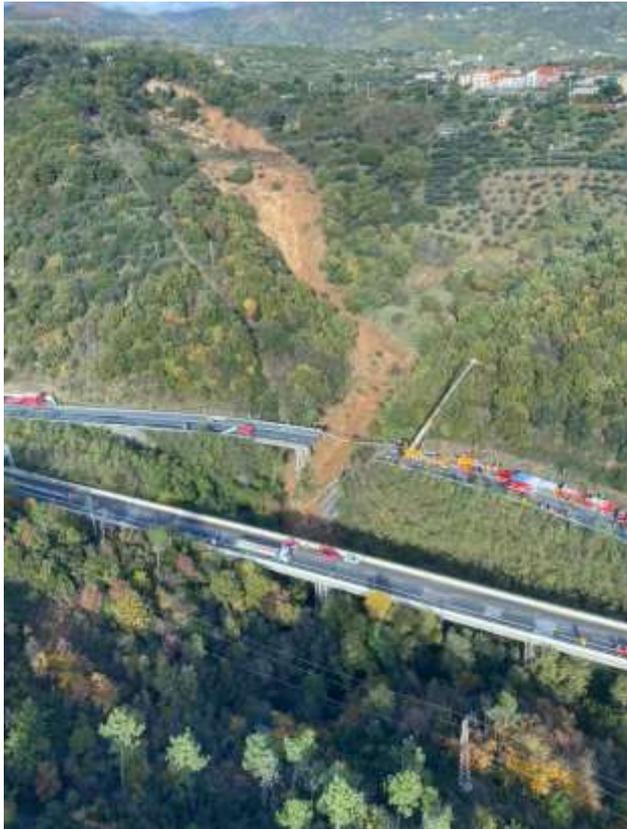
Figura 3 - Immagine della frana di Madonna del Monte (dalla pagina facebook di Casagli)

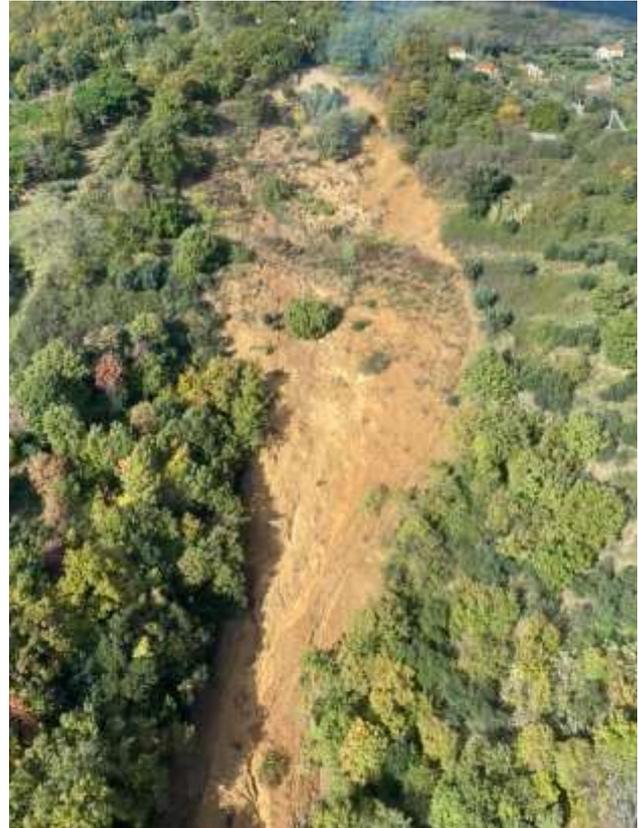
Figura 4 - Immagine della frana di Madonna del Monte (dalla pagina facebook di Casagli)

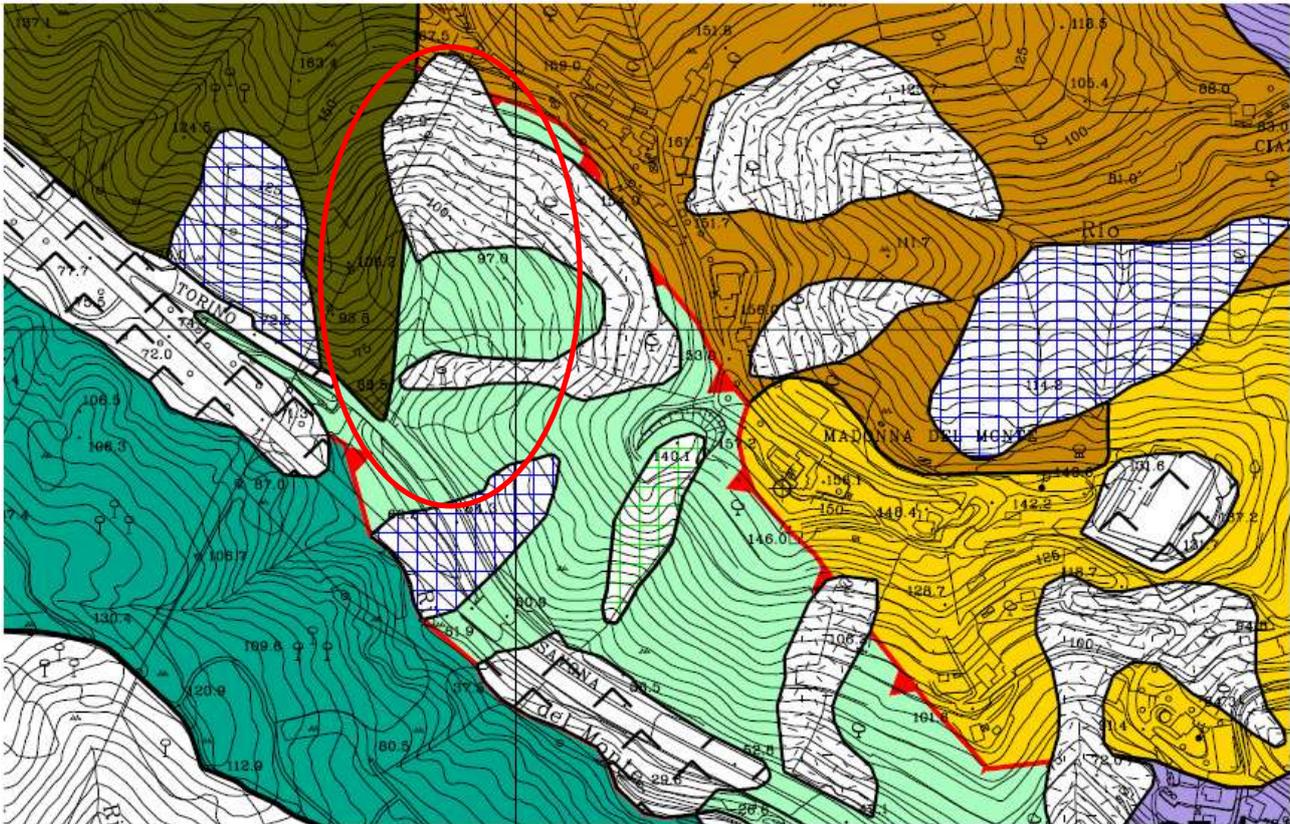
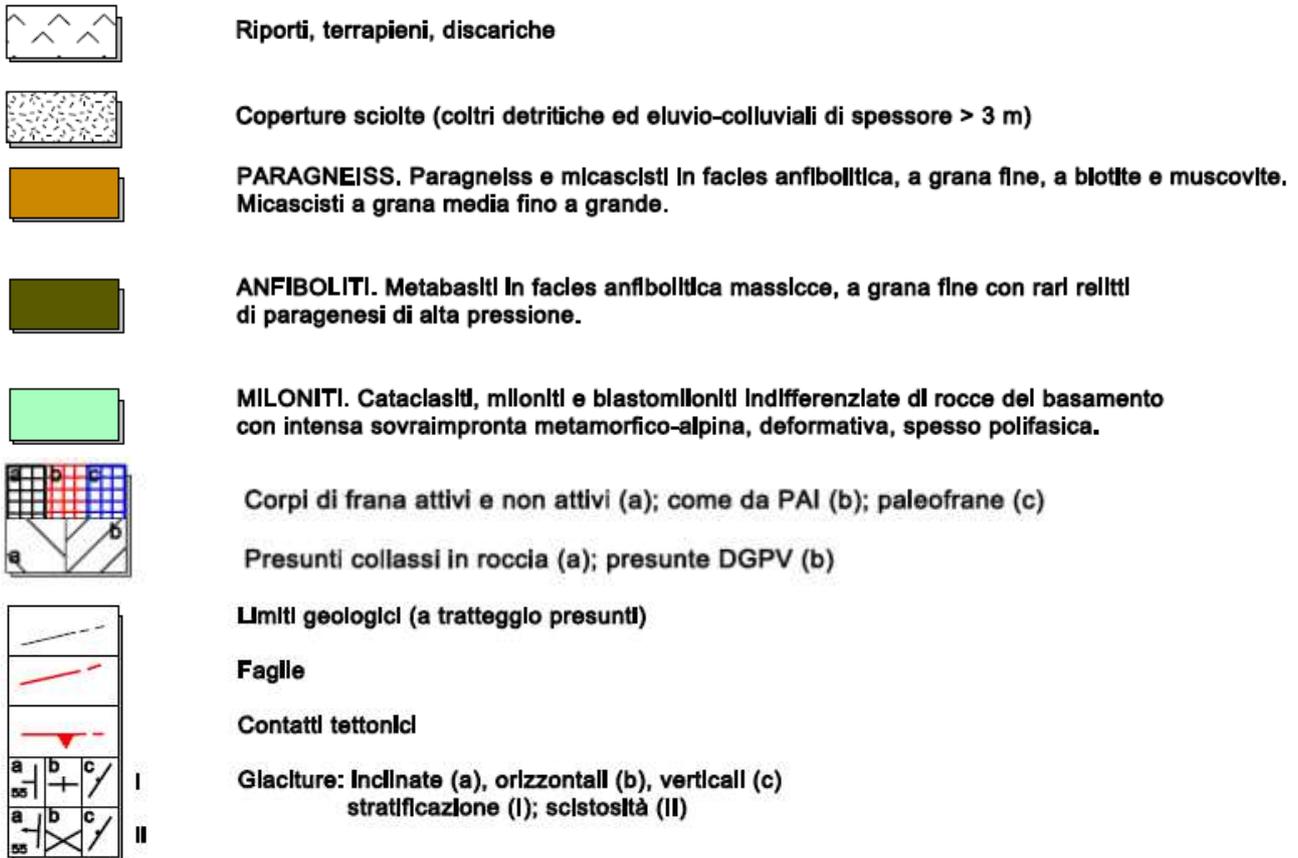
Figura 5 - Carta Geologica con elementi di Tettonica – PUC di Savona (estratto non in scala). Ai lati dell'area interessata dalla colata, sono indicate aree in frana (grigliato blu e verde)

scontato che quelli naturali (litologia e pendenza) fossero evidentemente quelli tipici per questa tipologia di fenomeno, genericamente chiamata “colata rapida”¹. Dalla carta geologica del PUC di Savona² (fig. 5) è possibile infatti riconoscere la presenza di una estesa coltre detritica (Coperture sciolte), spesso anche più di 3 metri, soprastante un substrato metamorfico (Paragneiss e Anfiboliti del Dominio Brianzone - Unità Calizzano Savona) abbondante di scisti³.

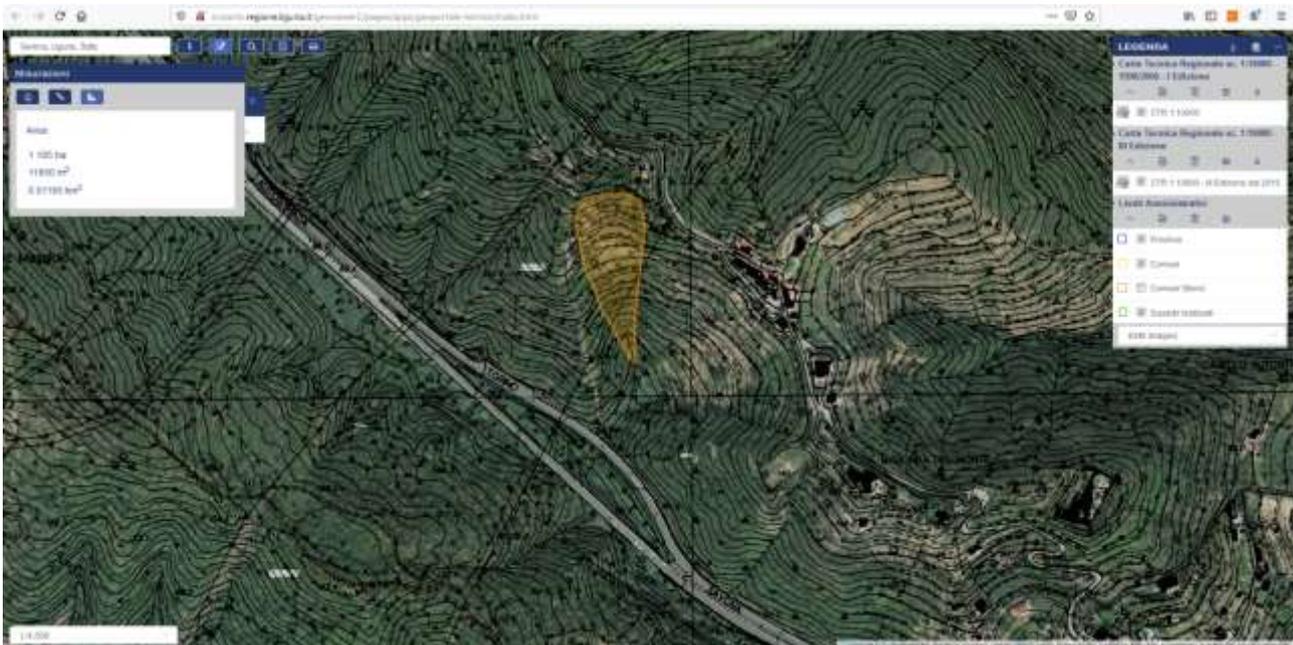
Figura 6 – Stima dell’area di distacco (in arancione) basata sulle immagini della frana reperite on line ed effettuata sul geoportale cartografico della Regione Liguria
volume della massa mobilizzata stimata da Casagli,

appare coerente con un’area di distacco di poco più di un ettaro (fig. 6) e una profondità massima nell’area di nicchia di circa 3 m¹¹.

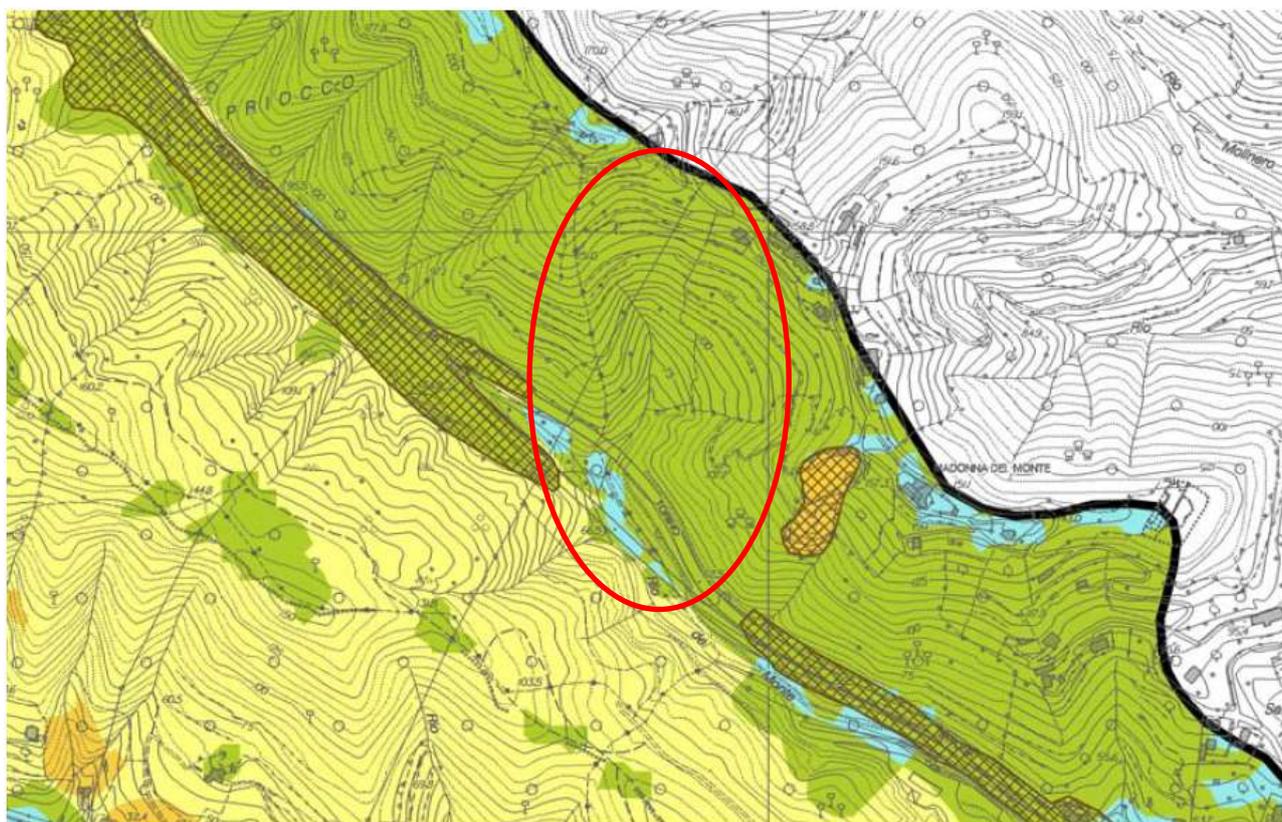
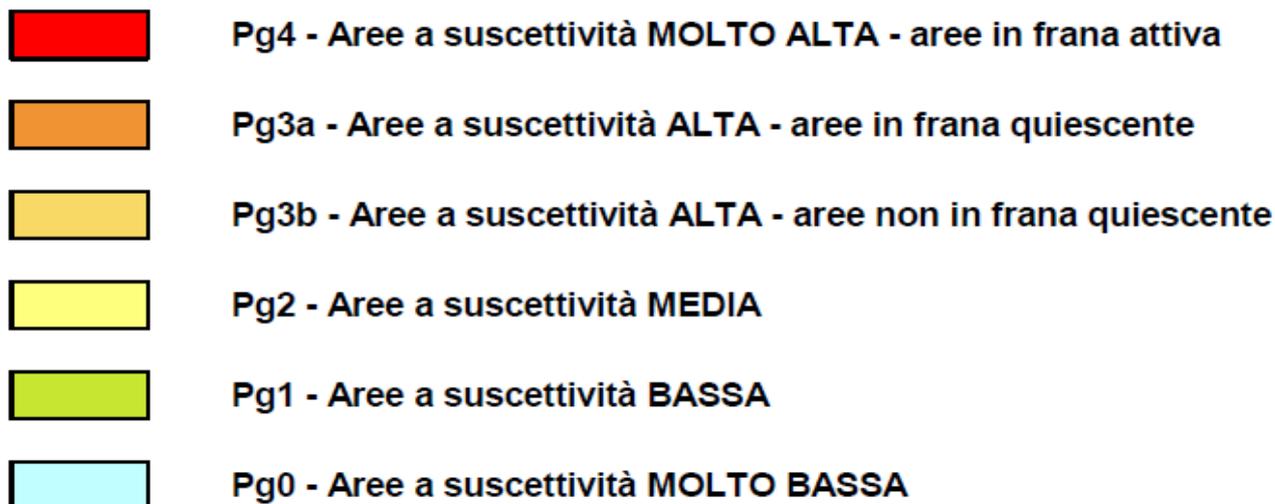
Figura 7 - Carta della Suscettività al dissesto del Piano di Bacino del Torrente Quiliano (estratto non in scala)

Nel Piano di Bacino del Torrente Quiliano¹² l’area non risultava ad alto rischio geo-idrologico (figg. 7). Questo aspetto, che ha suscitato un po’ di scalpore nell’opinione pubblica, non avrà destato particolare stupore ai tecnici del settore, consapevoli che i PAI raramente riportano la pericolosità per fenomeni

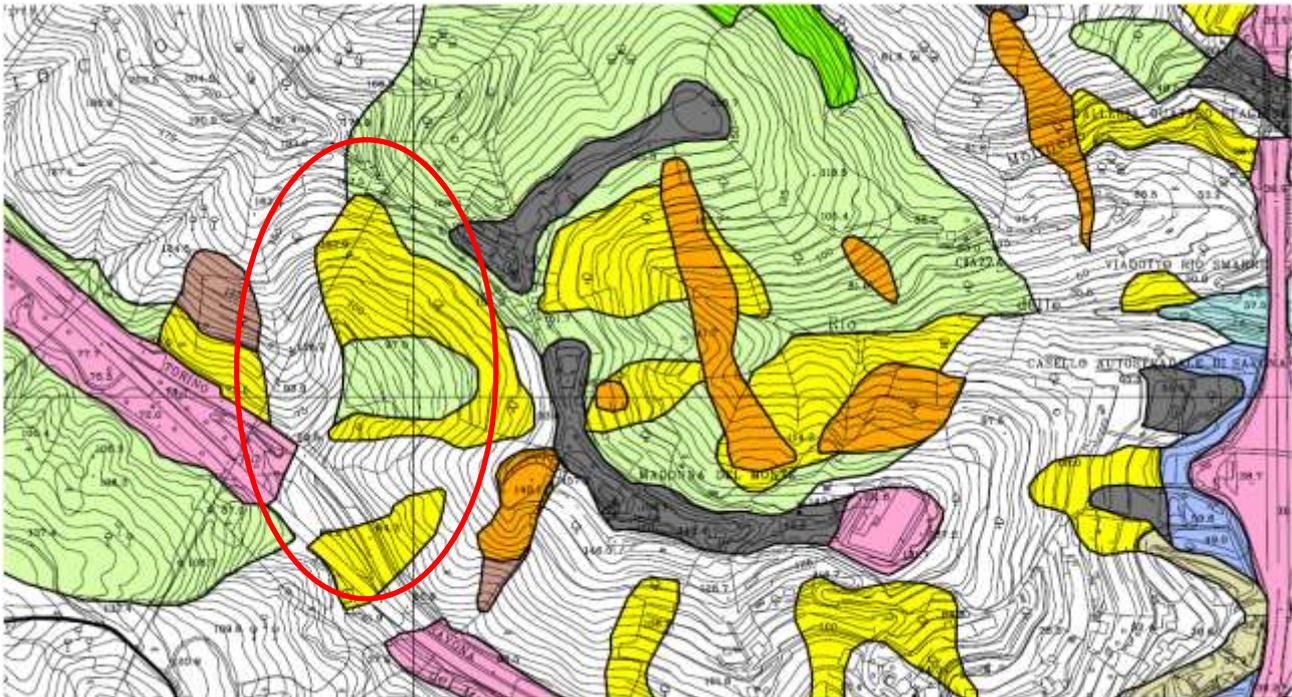
Figura 8 - Carta della Pericolosità o Predisposizione al dissesto - PUC di Savona (estratto non in scala)

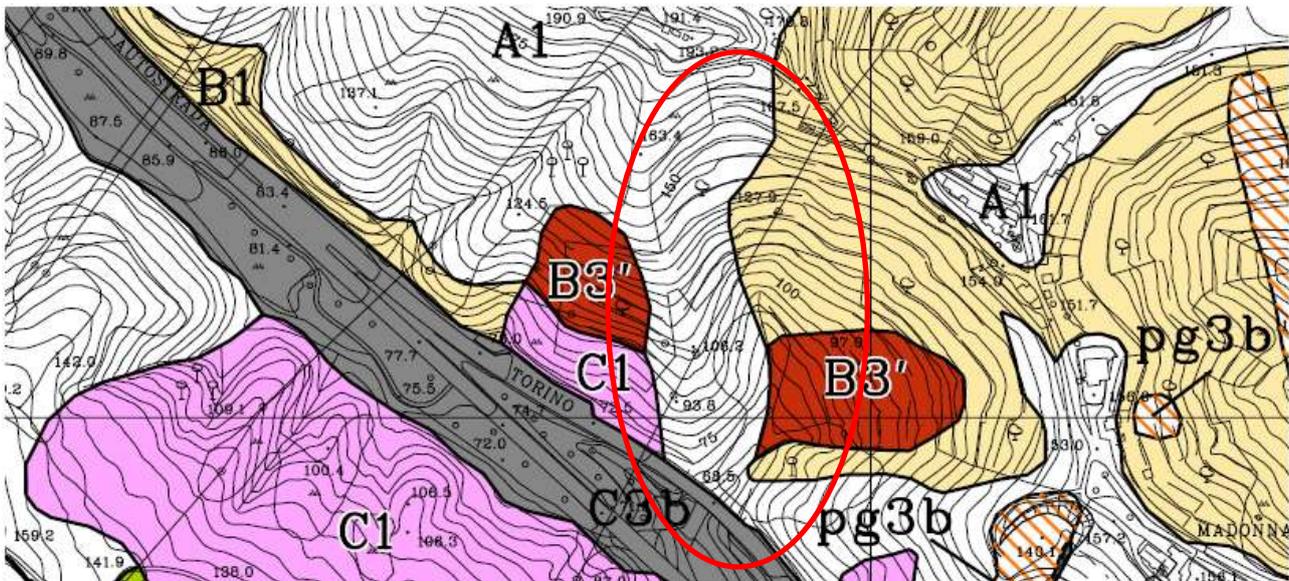
Figura 9 - Carta della Zonizzazione Geologica e di Suscettività uso – PUC di Savona (estratto non in scala)

superficiali rapidi, come le colate di fango e detrito. La cartografia del Piano Urbanistico di Savona conferma l'assenza di aree a pericolosità elevata e molto elevata su quel versante, indica generali condizioni di pericolosità geologica-geomorfologica-idrogeologica (fig. 8) e la necessità di interventi e approfondimenti nell'area (fig. 9).

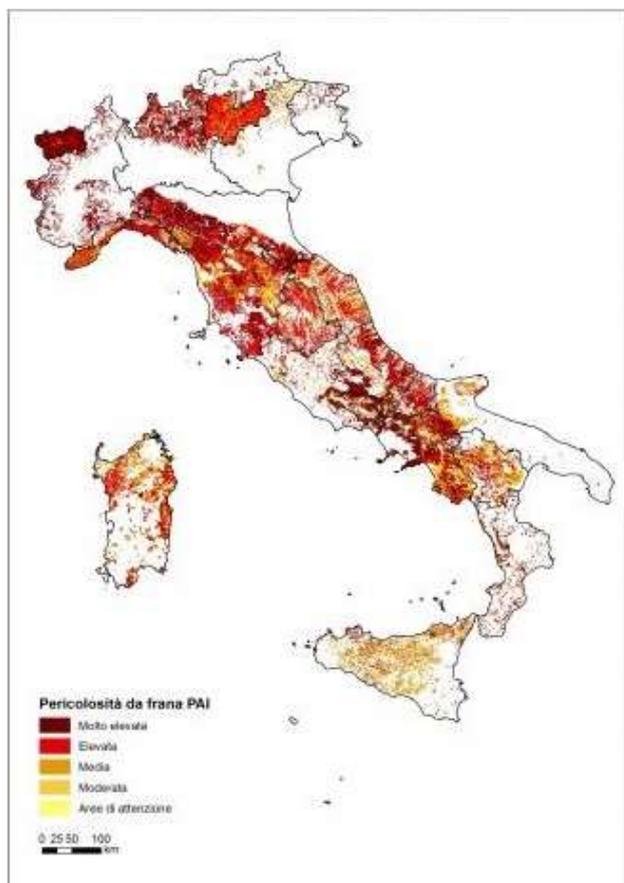
Figura 10 – Carta della pericolosità da frana realizzata da ISPRA in base alla mosaicatura dei PAI delle diverse Autorità di Distretto

mosaicatura, realizzata da ISPRA, delle aree P3 e P4 dei PAI su tutto il territorio nazionale¹⁷ (fig. 10). Le disomogeneità riscontrate nel lavoro di giunzione degli elaborati delle diverse Autorità di Distretto, ed esplicitamente descritte nel report dell'ISPRA, sono

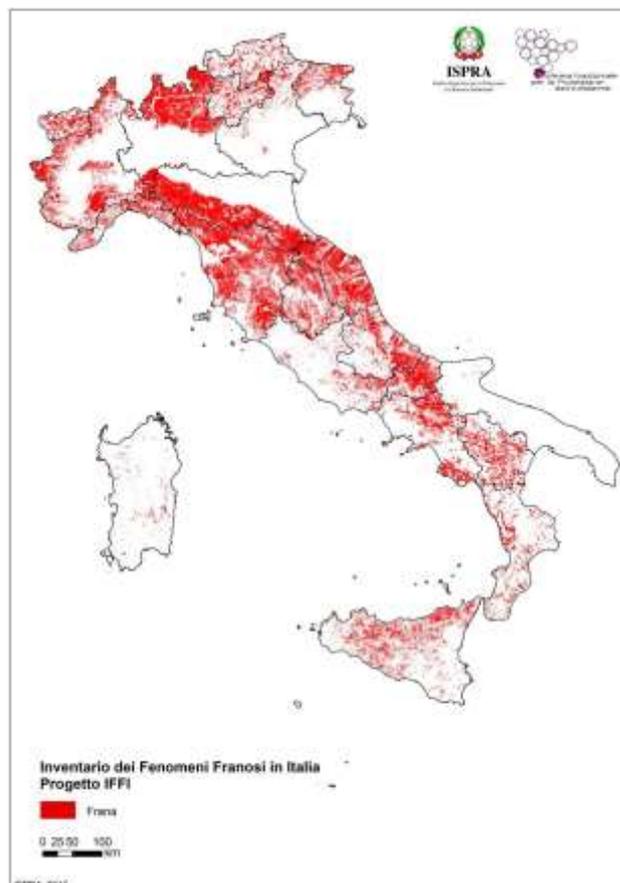
Figura 11 – Carta della distribuzione dei fenomeni franosi contenuti nell'inventario IFFI dell'ISPRA
